Elewacja z klinkieru

Dlaczego należy stosować zaprawy cementowo-wapienne?

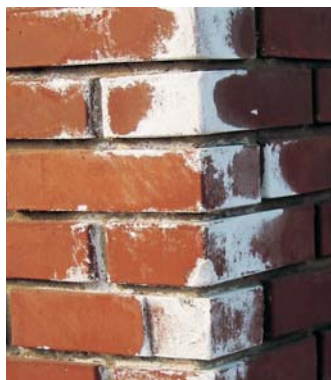
Zdjęcie 1. Białe wysolenia na cegle powstają również wtedy, gdy w zaprawie nie ma wapna.

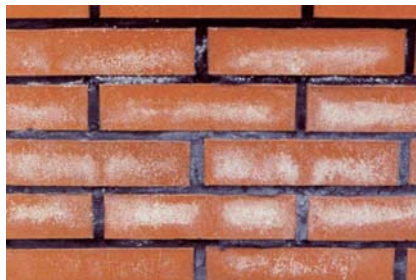
Zdjęcie 2. Zaprawa o mniejszej przepuszczalności niż cegła spowodowała powstanie wysoleń na licach cegieł.

na licach cegieł (Zdjęcie 2). Wapno zapewnia również występowanie w zaprawach zjawiska samoleczenia się mikro-pęknięć. Zjawisko to powoduje uszczelnianie połączenia murarskiego nawet w ekstremalnych warunkach eksploatacyjnych.

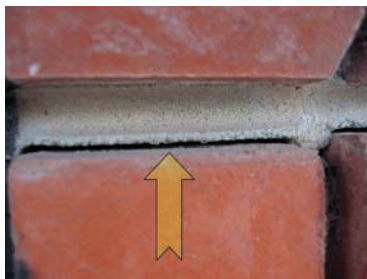
Zdjęcie 3. Utrata przyczepności zaprawy do podłoża. Została otworzona ścieżka dostępu wody do wnętrza muru.

W większości przypadków domieszki są środkami napowietrzającymi osłabiającymi przyczepność zaprawy do podłoża lub nawet jej utratę (Zdjęcie 3). Poprawiając urabialność zaprawy cementowej domieszką zmieniamy jej strukturę na zwartą i szczelną. Jest to zjawisko niekorzystne, gdyż zaprawa staje się mniej przepuszczalna niż cegła. Ma ona również tendencje do pękania, co powoduje, że spoina traci swoją szczelność (Zdjęcie 4). Przez drobne pęknięcia woda deszczowa bardzo łatwo dostaje się do wnętrza muru, co powoduje przyspieszoną degradację konstrukcji murowej.

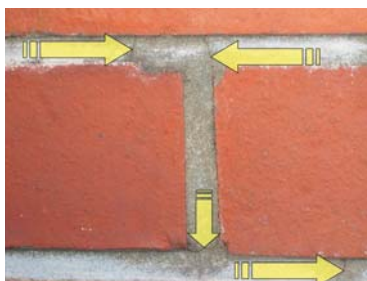
Zdjęcie 4. Zaprawy cementowe z plastyfikatorami są kruche, łatwo pękają.
